## RAPPORT DES TESTS N° LOW01-6077/14/R22OWN

Client:	ASSA ABLOY Mercor Doors Sp. z o.o.
Adresse du client:	ul. Arkońska 6 budynek A2 80-387 Gdańsk
Informations sur l'objet à tester	
Objet testé: nom, description, état et identification	Porte métallique à un mcr ALPE, de classe de résistance à l'effraction RC3, selon la norme PN-EN 1627:2012. L'attaque de la porte côté ouverture (ouverture à l'extérieur) et fermeture (ouverture à l'intérieur)
Date de réception de l'objet à tester	06/08/2014 25/09/2014
N° du procès-verbal de réception de l'objet à tester:	LOW01-6077/14/R22OWN LOW02-6077/14/R22OWN
Procédure de réception de l'objet à tester	PZZLB 18
Informations sur les tests	
Date de début des tests :	07/08/2014
Date de fin des tests :	26/09/2014

La porte à un vantail vitrée métallique du type „mcr ALPE", fournie par la société ASSA ABLOY Mercor Doors Sp z o.o./s.a.r.l./, a été soumise aux tests.

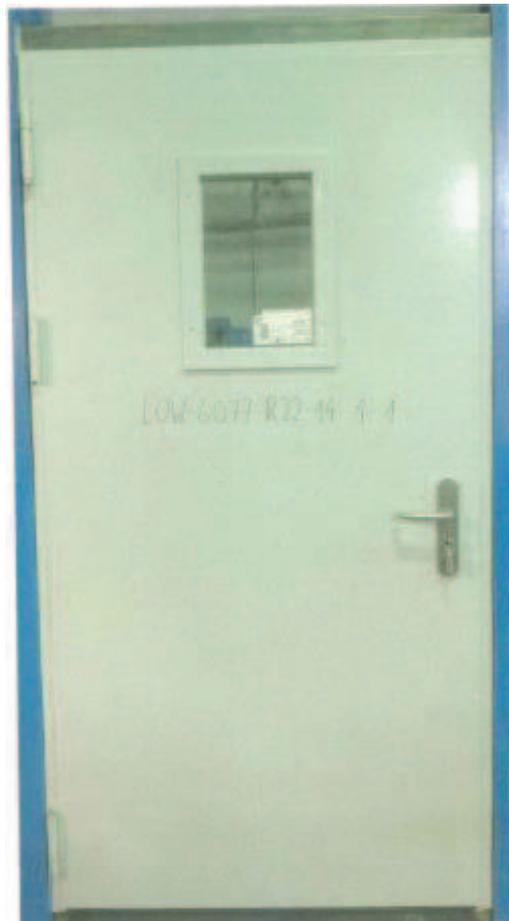
Vue générale de la porte (côté ouverture)

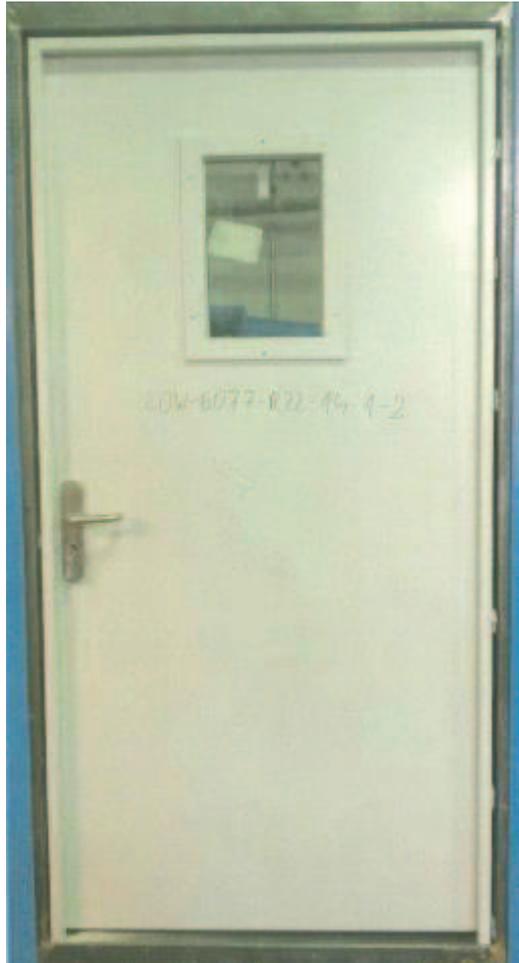
Vue générale de la porte (côté fermeture)

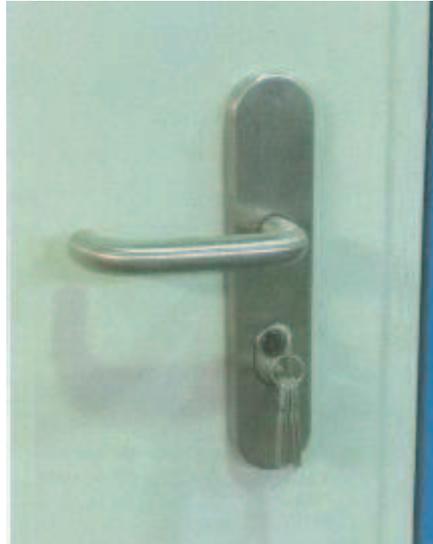
Vue générale des poignées et des protecteurs côté attaque

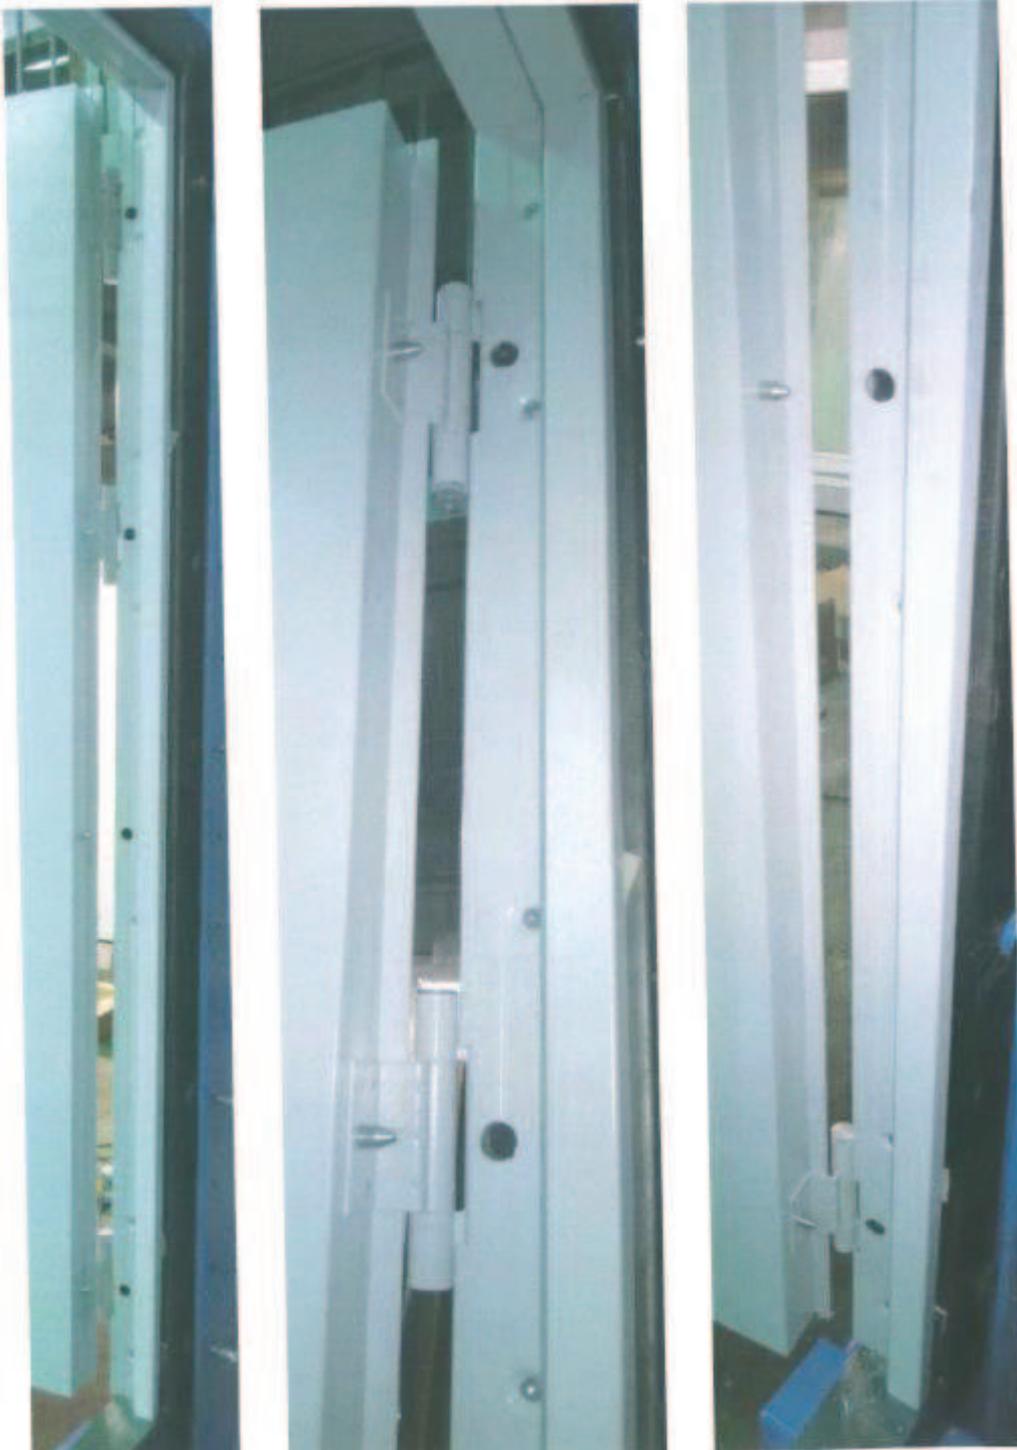
Vue côté charnières

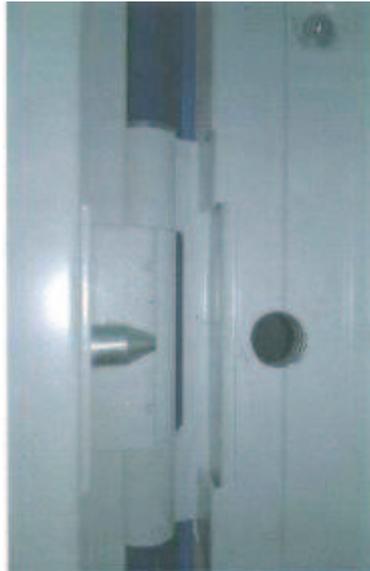
Vue de pion anti-dégondage et de passage dormant

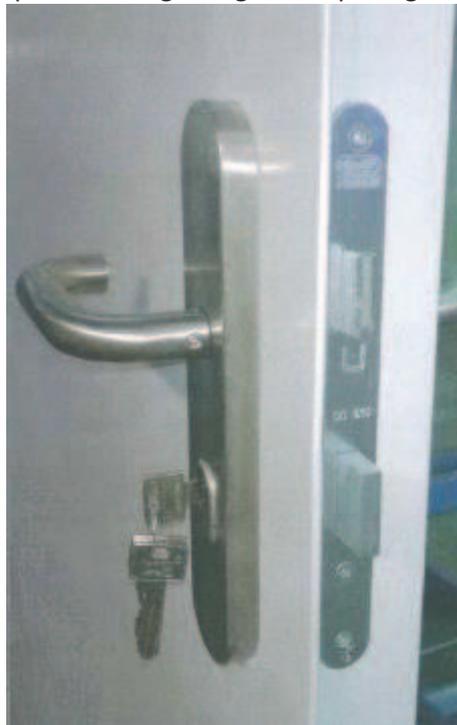
Vue de pêne dormant et de tirage de la serrure principale

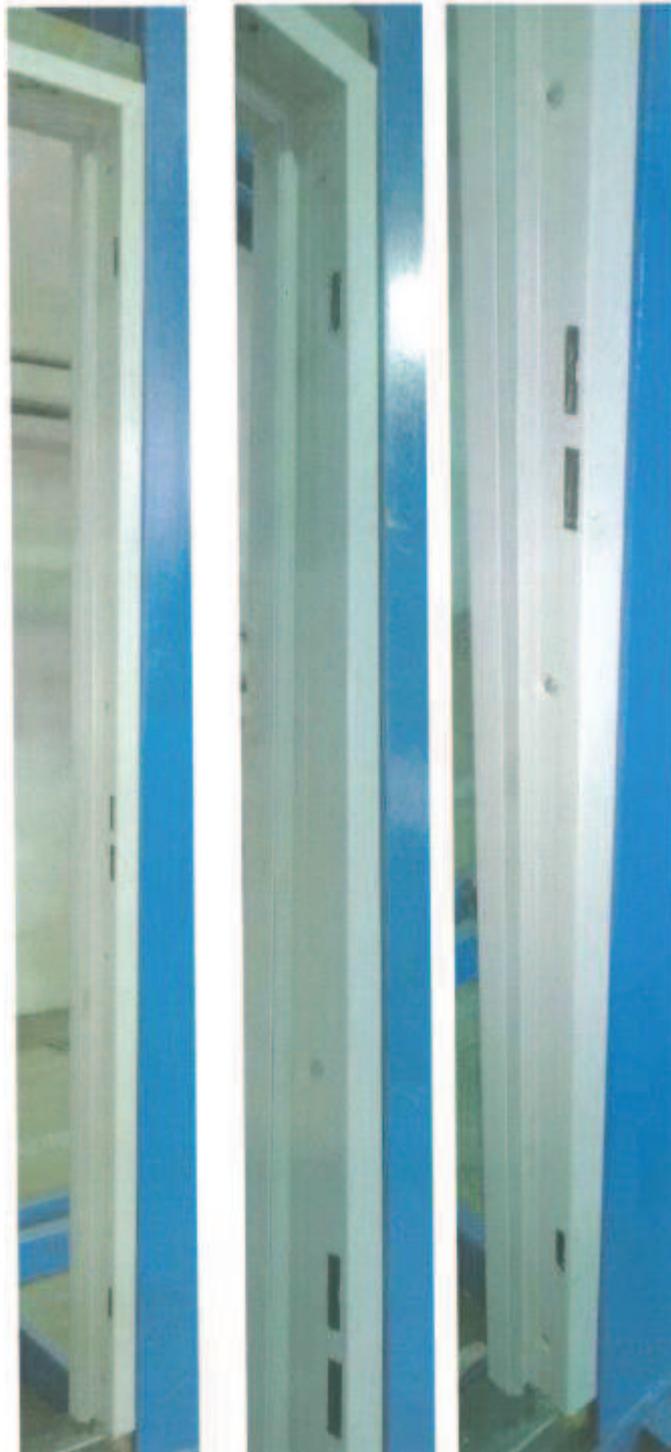
Vue côté gâche

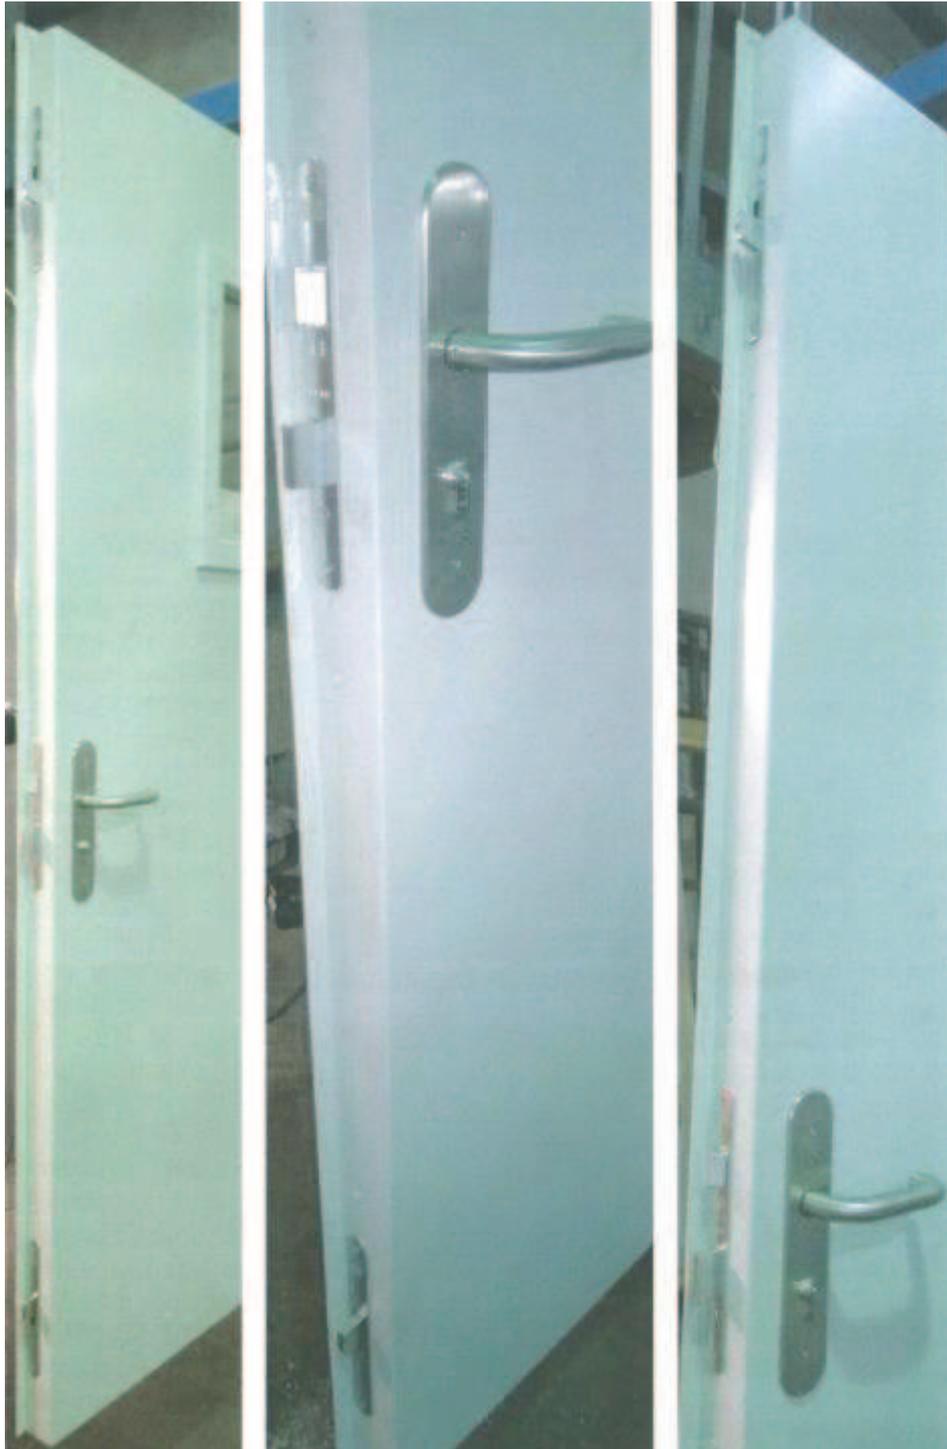
Vue de la serrure

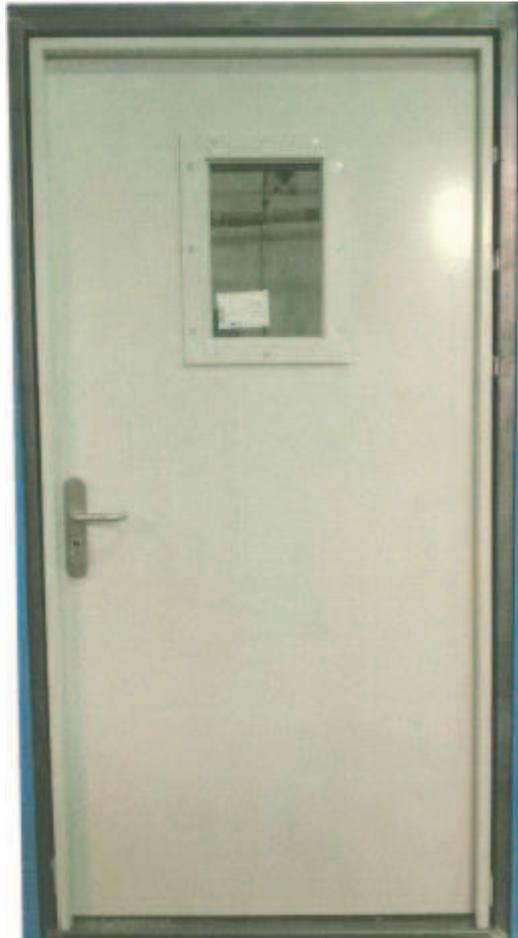
Vue de la porte à tester pour la fixation du vitrage

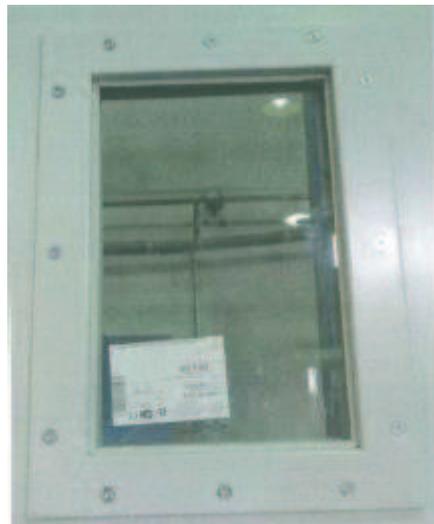
Vue du cadre de montage et des boulons de fixation du vitrage (côté intérieure)

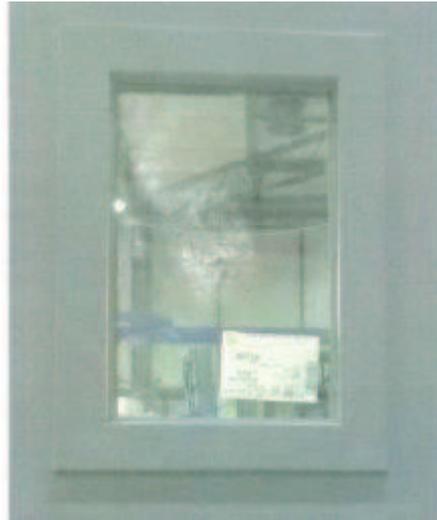
Vue du cadre de montage du vitrage (côté extérieure)

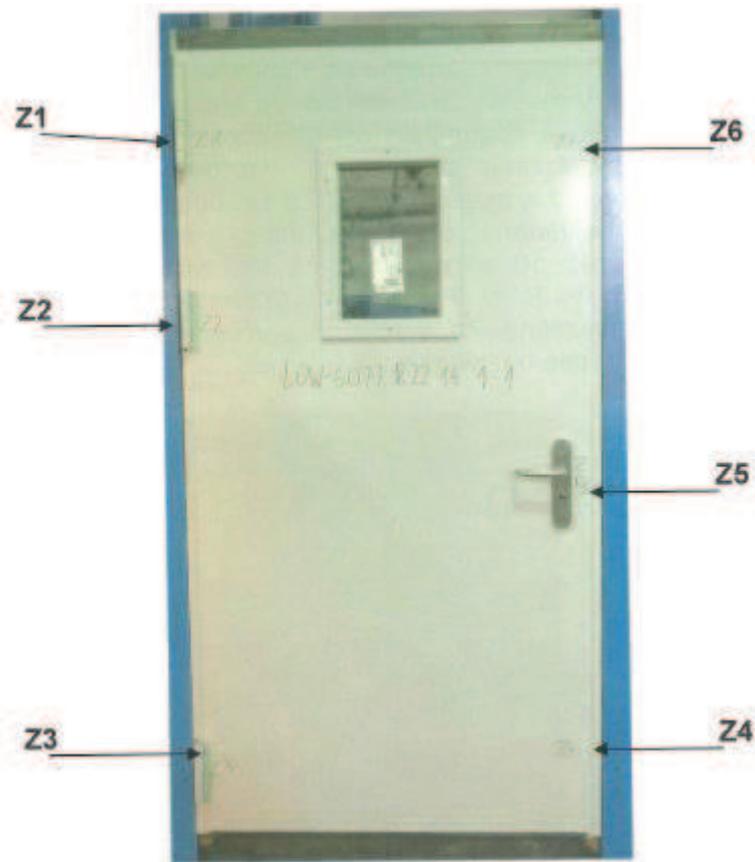
Ensuite, selon le schéma ci dessous indiqué, la charge statique était successivement appliquée au points Z à la valeur de test, dans un rythme équilibré, sans coup, dans le temps de 10 à 20 s. La force de 6 kN était appliquée aux points marqués par "Z" (points d'accrochage). La charge de test était maintenue pendant 10 s, ensuite, les déformations ont été vérifiées à l'aide du type A (dans les points Z). Le passage des déformations par la fente créée a été vérifié. Après la vérification, la charge était successivement enlevée sans choc.

Point d'application de la force	Échantillonneur à fente selon PN-EN 1627:2012	Passage d'échantillonneur à fente OUI / NON*
Z1 - charnière supérieure	A	NON
Z2 - charnière centrale	A	NON
Z3 - charnière inférieure	A	NON
Z4 - pêne inférieur de la serrure multipoints	A	NON
Z4 - pêne central de la serrure multipoints	A	NON
Z6 - pêne supérieur de la serrure multipoints	A	NON

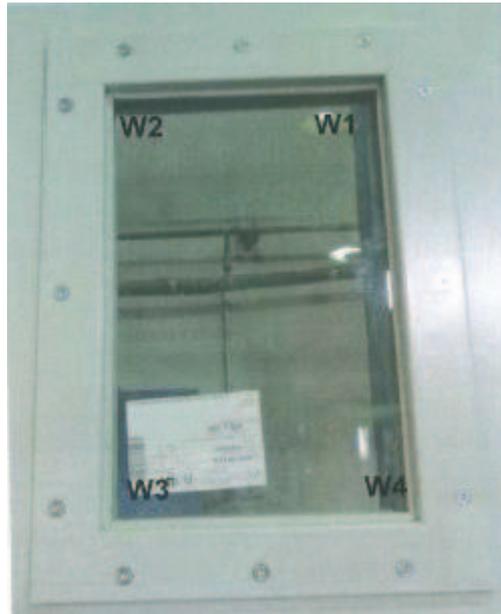
Ensuite, selon le schéma ci dessous indiqué, la charge statique était successivement appliquée au points W à la valeur de test, dans un rythme équilibré, sans choc, dans le temps de 10 à 20 s. La force de 6 kN était appliquée aux points marqués par "W" (angles de garnissage) La charge de test était maintenue pendant 10 s, ensuite, les déformations ont été vérifiées à l'aide d'échantillonneur à fente du type B (sur le points W). La possibilité de passage des charges par la fente créée a été vérifiée. Après la vérification, la charge était successivement enlevée sans choc.

Point d'application de la force	Échantillonneur à fente selon PN-EN 1627:2012	Passage d' d'échantillonneur à fente OUI / NON*
W1 - angle supérieur de garnissage côté charnières	B	NON**
W1 - angle supérieur de garnissage côté gâches	B	NON**
W1 - angle inférieure de garnissage côté gâches	B	NON**
W1 - angle inférieure de garnissage côté charnières	B	NON**

\*\* Système de maintien de remplissage n'a pas présenté de signes de désassemblage dans l'angle

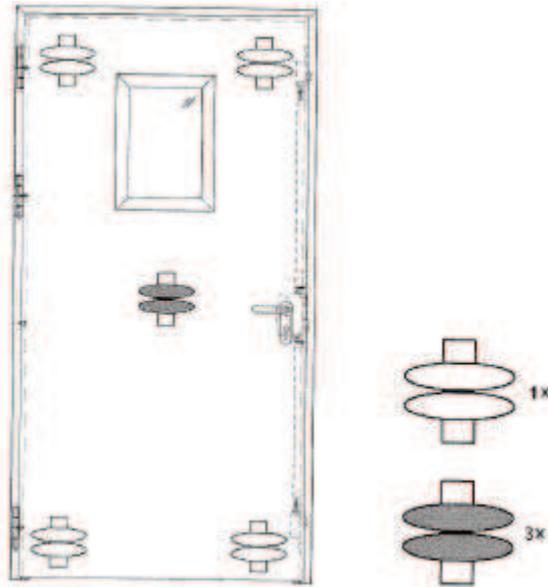
La charge dynamique était appliquée selon le schéma ci-dessous indiqué.

Un corps dur de 50 kg à été laissé frapper chaque points de la hauteur de chute de 750 mm, selon PN-EN 1627:2012. Après chaque frappe, l'échantillon était vérifié. Pendant et après le test, les endommagements ayant l'impact sur la construction et fonctionnalité de la porte testée, ne se sont pas présentés. Le passage d'échantillonneur du type D était impossible.

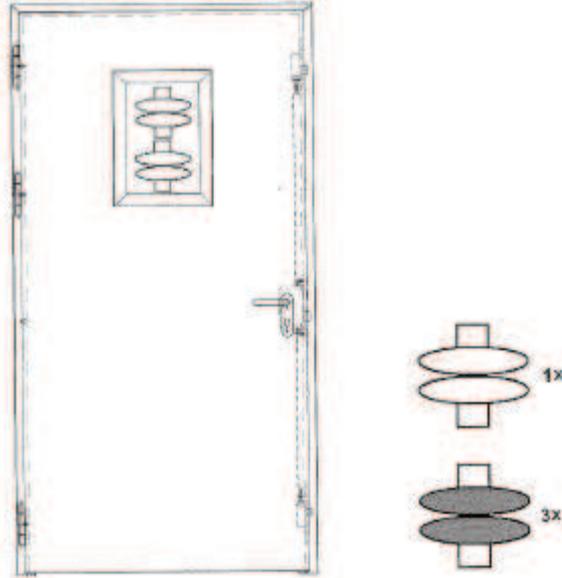
La charge dynamique était appliquée selon le schéma ci-dessous indiqué.

Un corps dur de 50 kg à été laissé frapper chaque points de la hauteur de chute de 750 mm selon PN-EN 1627:2012. Après chaque frappe, l'échantillon était vérifié. Pendant et après le test, les endommagements ayant l'impact sur la construction et fonctionnalité de la porte testée, ne se sont pas présentés

Le passage d'échantillonneur du type D était impossible.

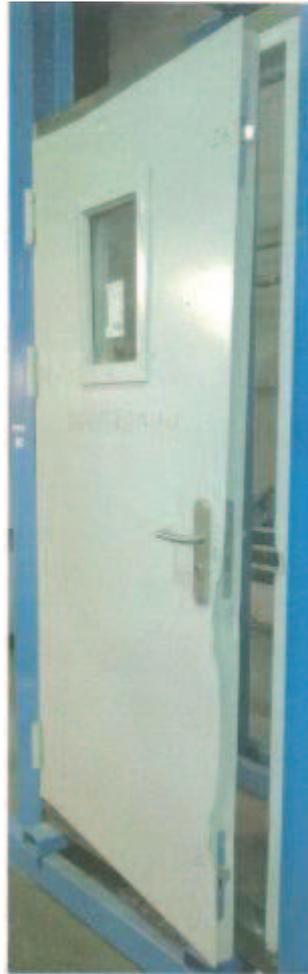
- a) Essai de l'effraction de porte du côté d'ouverture. Attaque du côté de la serrure. Après 5 minutes de résistance et 0 secondes (300 secondes), l'ouverture d'accès n'a pas été obtenu. Le test s'est poursuivi jusqu'à la création de l'ouverture d'accès - l'ouverture d'accès a été obtenu après 5 minutes et 21 secondes (photo ci-dessous). Durée totale de test 5 minutes et 21 secondes (321 secondes). Pendant le test, à l'aide des outils de kits A1, A2 et A3, le vantail de porte a été redressé à la hauteur de pêne supérieur de la serrure multipoints, le pêne inférieur et central de la serrure multipoints avec dormant ont été désassemblés. Après le test, dans le temps de 5 minutes et 0 secondes, le passage des échantillonneurs du type E1, E2 i E3 était impossible. Le test s'est poursuivi jusqu'au désassemblage total de la serrure multipoints avec dormant – le résultat a été obtenu après 5 minutes et 21 secondes du test complet.

Vue de porte après l'essai de l'effraction manuelle du côté de la serrure - côté ouverture

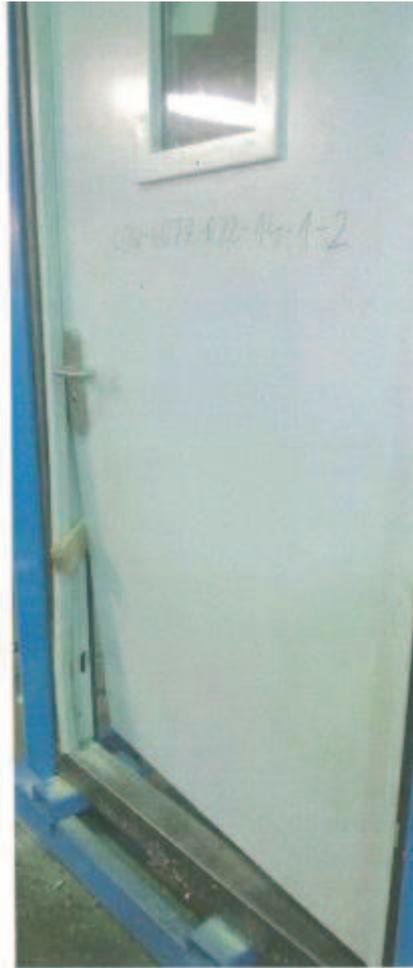
- b) Essai de l'effraction de porte du côté de fermeture. Attaque du côté de la serrure. Après 5 minutes de résistance et 37 secondes (337 secondes), l'ouverture d'accès n'a pas été obtenue. Durée totale de test 5 minutes et 37 secondes (337 secondes). Pendant le test, à l'aide des outils de kits A1, A2 et A3, le vantail de porte a été redressé à la hauteur du pêne central de la serrure multipoints, le pêne inférieur et central de la serrure multipoints avec dormant ont été désassemblés. Après le test, le passage des échantillonneurs du type E1, E2 et E3 était impossible.

Vue de porte après l'essai de l'effraction manuelle du côté de la serrure - côté fermeture
